PÔDORYS KROVU SEVERNÉHO KRÍDLA, M1:100

ARCHITEKTÚRA	ZODP. PROJEKTANT	VYPRACOVALA				
Ing. Martina Viktorová	Ing. Martina Viktorová	Ing. Martina Viktorová				
STAVEBNÍK	Múzeum vo Svätom Antone, Svätý Anton č.291, 969 72 Svätý Anton	Ing. Richard Zorvan	info@archdesign-group.com www.archdesign-group.com			
MIESTO STAVBY	Svätý Anton č.291, 969 72 Svätý Anton		DÁTUM	JANUÁR 2021		
STAVBA:			STUPEŇ PD	PROJEKT STAVBY		
			MIERKA	1:100	FORMÁT	5xA4
			PROFESIA	ARCHITEKTÚRA		
NÁZOV OBJEKTU	KAŠTIEĽ		ČÍSLO PRÍLOHY	A01		
OBSAH VÝKRESU	SEVERNÉ KRÍDLO

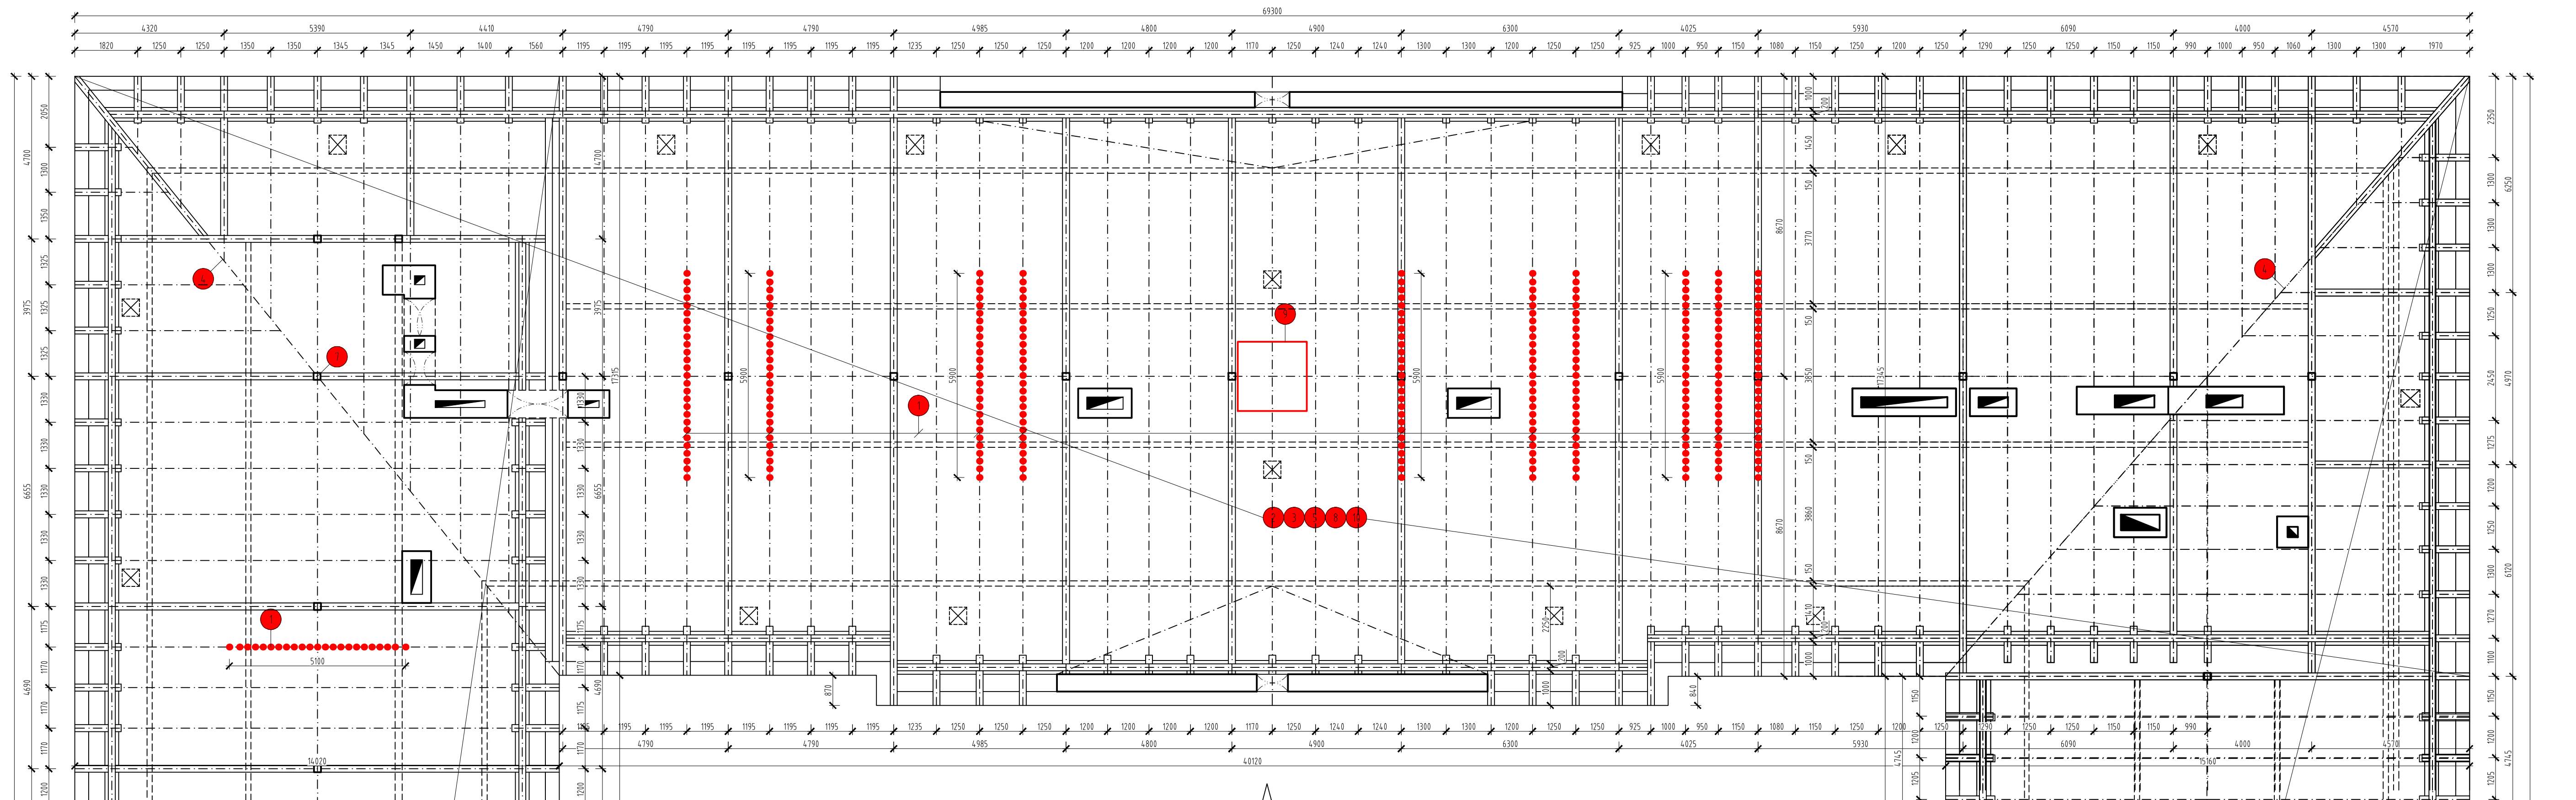
- 1 DOPLNENIE CHÝBAJÚCEJ ALEBO VÝMENA POŠKODENEJ KLIESTINY, 150x150mm
- 2 DOTIAHNUTIE VŠETKÝCH STYKOV KLIESTIN STOLÁRSKOU ZVIERKOU A NÁSLEDÉ ZOŠRAUBOVANIE 4ks Tx VRUTMI 6x180mm S PLOCHOU HLAVOU DO DREVA
- 3 V SEVERNOM KRÍDLE DOPLNENIE CHÝBAJÚCICH DREVENÝCH POZDĹŽNYCH A PRIEČNYCH TRÁMOV MEDZI STĽPMI
- 4 DOPLNENIE CHÝBAJÚCICH NÁROŽNÝCH HRANOLOV V STYKU JEDNOTLIVÝCH KRÍDEL. POČAS PRÁČ JE POTREBNÉ DOČASNE PODOPRIEŤ PRÍLAHLÝ KROV NA OBE STRANY OD NÁROŽIA. VYKONAŤ VIZUÁLNU KONTROLU VŠETKY DREVENÝCH PRVKOV. AK SA ZISTÍ, ŽE POŠKODENIE DREVENÉHO PRVKU JE ROZSAHLE A MÔŽE OVPLYVNÍŤ STATIKU KROVNEJ KONŠTRUKCIE TAK PRVKO NAHRADIŤ NOVÝM. PRI POCHYBNOSTIACH PRIZVAŤ PROJEKTANTA STATIKY NA POSÚDENIE A NÁVRH RIEŠENIA OPRAVY.

- 6 OPRAVA ZBORTENÉHO TESÁRSKEHO SPOJA DOLNÝCH KLIESTIN (cca 11ks) JUŽNÉHO KRÍDLA V ČASTI NAD KAPLNOKOU. STYKY DOPLNIŤ PRÍLOŽKOU Z OCEĽOVÉHO POZINKOVANÉHO PLECHU HR. 6mm A PRIPojiŤ KU KAŽDÉMU TRÁMU POZINK. ZÁVITOVÝMI TYČAMI M16 TR.8.8
- 7 ZOSILNENIE VÝMENEJ MEDZI DVOMI KLIESTINAMI PODOPIERAJUCEJ STĽP V RCHOLU SEVEROZÁPADNÉHO NÁROŽIA. DOPLNIŤ PRÍLOŽKY KLIESTIN + ZOSILNIŤ VÝMENEJ.
- 8 VŠETKO ZISTENÉ REZIVO S KÓROU DÔSLEDNE ODKŮROVAŤ + OŠETRIŤ NÁTEROM PROTI DREVOKAZNÉMU HMYZU. ROVNAKO VŠETKY NOVÉ PRVKY OŠETRIŤ PRED ZABUDOVANÍM NÁTEROM PROTI DREVOKAZNÉMU HMYZU.
- 9 DOPLNENIE A OPRAVA ZÁKLADNEJ NOSNEJ KONŠTRUKCIE A DOPLNENIE BEZPEČNOSTNÝCH PRVKOV DREVENEJ KONŠTRUKCIE HODINOVÉHO STROJA A VÝSTUPU DO VEŽIČKY
- 10 V ĎALŠEJ ETÁPE ÚDRŽBY SA ODPOŮRČA LOKÁLNA VÝMENA POŠKODENÝCH ŠINDĽOV A LOKÁLNE DOTESNENIE RIZIKOVÝCH SPOJOV TRVALE PRUŽNÝM TMELOM TMAVEJ FARBY (NAPR. STREŠNÝ TMEL)
