PÔDORYS KROVU ZÁPADNÉHO KRÍDLA, M1:100

CHARAKTERISTICKÝ REZ ZÁPADNÝM KRÍDLOM, M1:100

ARCHITEKTÚRA		ZOOP. PROJEKTANT	VYPRACOVALA
Ing. Martina Viktorová		Ing. Martina Viktorová	Ing. Martina Viktorová
			Ing. Richard Zorvan
STAVEBNÍK		Múzeum vo Svätom Antone, Svätý Anton č.291, 969 72 Svätý Anton	
MIESTO STAVBY		Svätý Anton č.291, 969 72 Svätý Anton	
STAVBA:		DÁTUM	
		JANUÁR 2021	
		STUPEŇ PD	
		PROJEKT STAVBY	
NÁZOV OBJEKTU		MIERKA	
KAŠTIEĽ		1:100	
OBSAH VÝKRESU		PROFESIA	
ZÁPADNÉ KRÍDLO		ARCHITEKTÚRA	
		ČÍSLO PRÍLOHY	
		A04

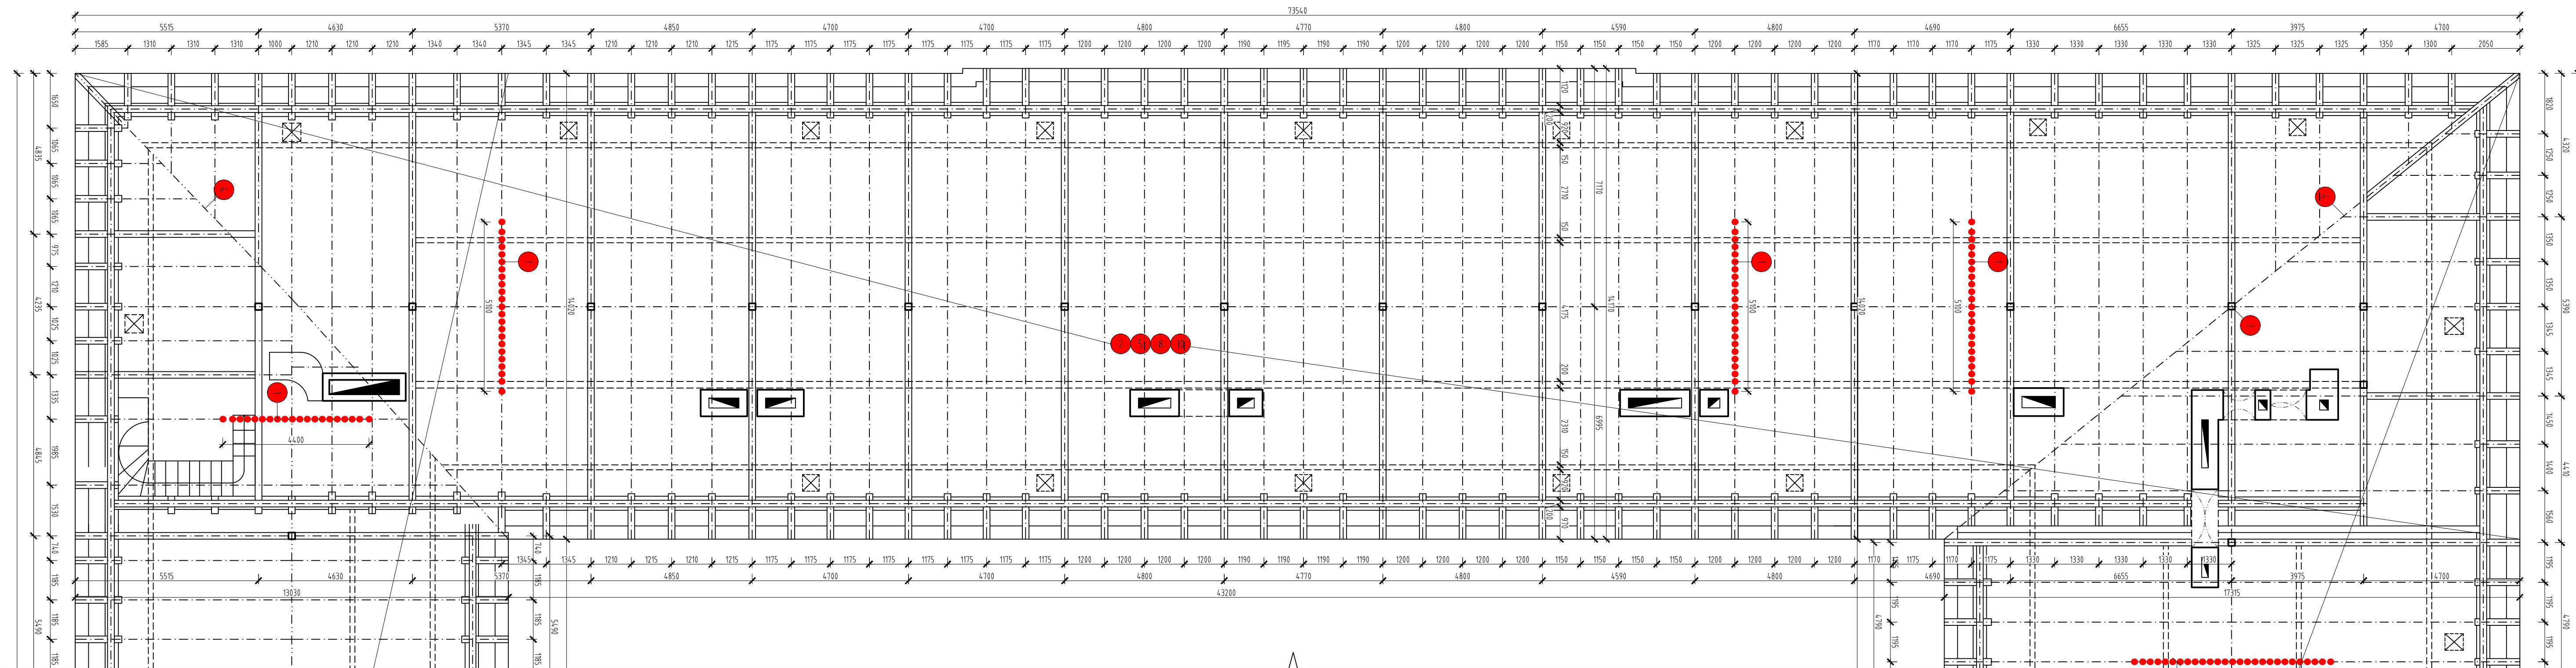
- 1 DOPLNENIE CHÝBAJÚCEJ ALEBO VÝMENA POŠKODENEJ KLIEŠTINY, 150x150mm
- 2 DOTIAHNUTIE VŠETKÝCH STYKOV KLIEŠTIN STOLÁRSKOU ZVIERKOU A NÁSLEDNÉ ZOŠRAUBOVANIE 4ks Tx VRUTMI 6x180mm S PLOCHOU HLAVOU DO DREVA
- 3 V SEVERNOM KRÍDLE DOPLNENIE CHÝBAJÚCICH DREVENÝCH POZDÝŽNYCH A PRIEČNYCH TRÁMOV MEDZI STĹPMI
- 4 DOPLNENIE CHÝBAJÚCICH NÁROŽNÝCH HRANOLOV V STYKU JEDNOTLIVÝCH KRÍDEL. POČAS PRÁČ JE POTREBNÉ DOČASNE PODOPRIEŤ PRÍLAHLÝ KROV NA OBE STRANY OD NÁROŽIA. VYKONAŤ VIZUÁLNU KONTROLU VŠETKY DREVENÝCH PRVKOV. AK SA ZISTÍ, ŽE POŠKODENIE DREVENÉHO PRVKU JE ROZSAHLE A MÔŽE OVPLYVNÍŤ STATIKU KROVNEJ KONŠTRUKCIE TAK PRVOK NAHRADIŤ NOVÝM. PRI POCHYBNOSTIACH PRIZVAŤ PROJEKTANTA STATIKY NA POSÚDENIE A NÁVRH RIEŠENIA OPRAVY.

- 1 OPRAVA ZBORTENÉHO TESÁRSKEHO SPOJA DOLNÝCH KLIEŠTIN (cca 11ks) JUŽNÉHO KRÍDLA V ČASTI NAD KAPLNOKOU. STYKY DOPLNIŤ PRÍLOŽKOU Z OCEĽOVÉHO POZINKOVANÉHO PLECHU HR. 6mm A PRIPOJIŤ KU KAŽDÉMU TRÁMU POZINK. ZÁVITOVÝMI TYČAMI M16 TR.8.8
- 2 ZOSILNENIE VÝMENEY MEDZI DVOMI KLIEŠTINAMI PODOPIERAJUCEJ STĹP Vrcholu SEVEROZÁPADNÉHO NÁROŽIA. DOPLNIŤ PRÍLOŽKY KLIEŠTIN + ZOSILNIŤ VÝMENEY.
- 3 VŠETKO ZISTENÉ REZIVO S KÓROU DÔSLEDNE ODKŔOVAŤ + OŠETRIŤ NÁTEROM PROTI DREVOKAZNÉMU HMYZU. ROVNAKO VŠETKY NOVÉ PRVKY OŠETRIŤ PRED ZABUDOVANÍM NÁTEROM PROTI DREVOKAZNÉMU HMYZU.
- 4 DOPLNENIE A OPRAVA ZÁKLADNEJ NOSNEJ KONŠTRUKCIE A DOPLNENIE BEZPEČNOSTNÝCH PRVKOV DREVENEJ KONŠTRUKCIE HODINOVÉHO STROJA A VÝSTUPU DO VEŽIČKY
- 5 V ĎALŠEJ ETÁPE ÚDRŽBY SA ODPORUČA LOKÁLNA VÝMENA POŠKODENÝCH ŠINDĽOV A LOKÁLNE DOTESNENIE RIZIKOVÝCH SPOJOV TRVALE PRUŽNÝM TMELOM TMAVEJ FARBY (INAPR. STREŠNÝ TMEL)
