PÔDORYS KROVU VÝCHODNÉHO KRÍDLA, M1:100

ARCHITEKTÚRA Ing. Martina Viktorová	ZODP. PROJEKTANT Ing. Martina Viktorová	VYPRACOVALA Ing. Martina Viktorová	
STAVEBNÍK Múzeum vo Svätom Antone, Svätý Anton č.291, 969 72 Svätý Anton	MIESTO STAVBY Svätý Anton č.291, 969 72 Svätý Anton	Ing. Richard Zorvan	
STAVBA: REKONŠTRUKCIA KROVU KAŠTIEĽA			DÁTUM
NÁZOV OBJEKTU KAŠTIEĽ			STUPEŇ PD
OBSAH VÝKRESU VÝCHODNÉ KRÍDLO			MIERKA 1:100
			PROFESIA
			ČÍSLO PRÍLOHY

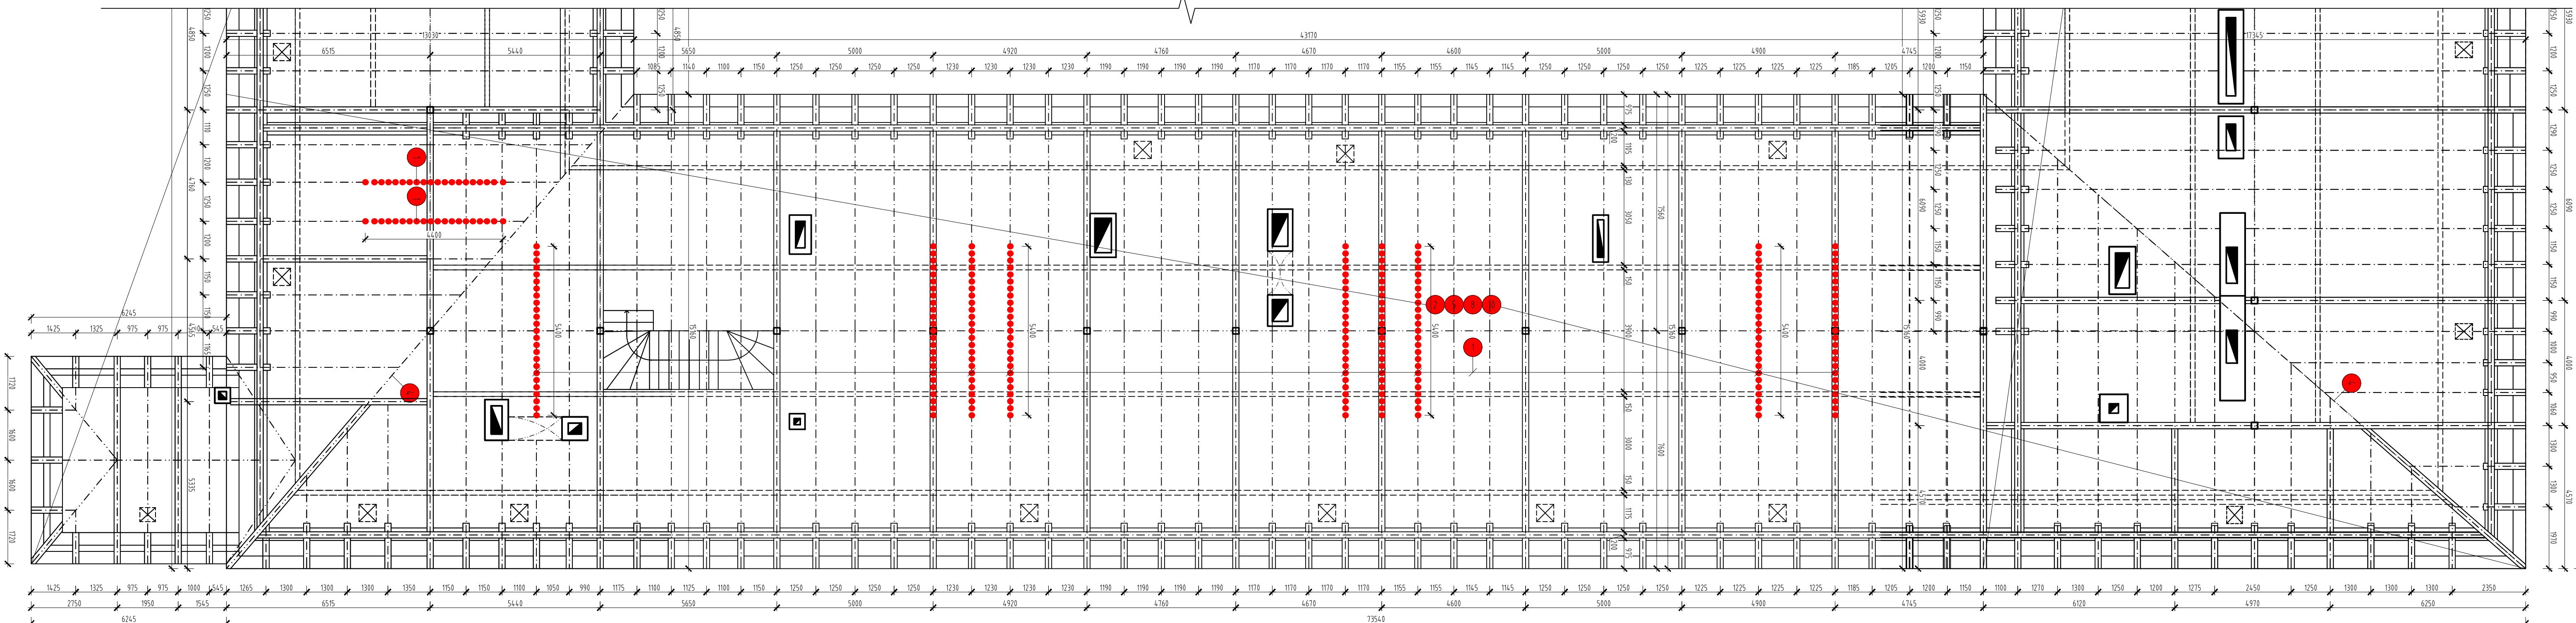
- DOPLNENIE CHÝBAJÚCEJ ALEBO VÝMENA POŠKODENEJ KLIESTINY, 150x150mm
- DOTIAHNUTIE VŠETKÝCH STYKOV KLIESTIN STOLÁRSKOU ZVIERKOU A NÁSLEDÉ ZOŠRAUBOVANIE 4ks Tx VRUTMI 6x180mm S PLOCHOU HLAVOU DO DREVA
- V SEVERNOM KRÍDLE DOPLNENIE CHÝBAJÚCICH DREVENÝCH POZDÍŽNYCH A PRIEČNYCH TRÁMOV MEDZI STĽPMI
- DOPLNENIE CHÝBAJÚCICH NÁROŽNÝCH HRANOLOV V STYKU JEDNOTLIVÝCH KRÍDEL. POČAS PRÁČ JE POTREBNÉ DOČASNE PODOPRIEŤ PRÍLAHLÝ KROV NA OBE STRANY OD NÁROŽIA.
- VYKONAŤ VIZUÁLNU KONTROLU VŠETKY DREVENÝCH PRVKOV. AK SA ZISTÍ, ŽE POŠKODENIE DREVENÉHO PRVKU JE ROZSAHLE A MÔŽE OVPLYVNÍŤ STATIKU KROVNEJ KONŠTRUKCIE TAK PRVOK NAHRADIŤ NOVÝM. PRI POCHYBNOSTIACH PRIZVAŤ PROJEKTANTA STATIKY NA POSÚDENIE A NÁVRH RIEŠENIA OPRAVY.

- OPRAVA ZBORTENÉHO TEŠÁRSKEHO SPOJA DOLNÝCH KLIESTIN (cca 11ks) JUŽNÉHO KRÍDLA V ČASTI NAD KAPLNKOU. STYKY DOPLNIŤ PRÍLOŽKOU Z OCEĽOVÉHO POZINKOVANÉHO PLECHU HR. 6mm A PRIPÓJIŤ KU KAŽDÉMU TRÁMU POZINK. ZÁVITOVÝMI TÝČAMI M16 TR 8.8
- ZOSILNENIE VÝMENY MEDZI DVOMI KLIESTINAMI PODOPIERAJUCEJ STĚP VVRCHOLU SEVEROZÁPADNÉHO NÁROŽIA. DOPLNIŤ PRÍLOŽKY KLIESTIN + ZOSILNIŤ VÝMENU.
- VŠETKO ZISTENÉ REZIVO S KÓROU DÔSLEDNE ODKÓROVAŤ + OŠETRIŤ NÁTEROM PROTI DREVOKAZNÉMU HMYZU. ROVNAKO VŠETKY NOVÉ PRVKY OŠETRIŤ PRED ZABUDOVANÍM NÁTEROM PROTI DREVOKAZNÉMU HMYZU.
- DOPLNENIE A OPRAVA ZÁKLADNEJ NOSNEJ KONŠTRUKCIE A DOPLNENIE BEZPEČNOSTNÝCH PRVKOV DREVENEJ KONŠTRUKCIE HODINOVÉHO STROJA A VÝSTUPU DO VEŽIČKY
- V ĎALŠEJ ETÁPE ÚDRŽBA SA ODOPORUČA LOKÁLNA VÝMENA POŠKODENÝCH ŠINDĽOV A LOKÁLNE DOTESNENIE RIZIKOVÝCH SPOJOV TRVALE PRUŽNÝM TMELOM TMAVEJ FARBY (INAPR. STREŠNÝ TMEL)
